Dyna-Form® Mercury Advance

Dyna-Form® Mercury Advance Bari

Dette er en quick guide til Dyna-Form Mercury Advance / Mercury Advance Bari (se brugermanualen for yderligere information).

Product Code MAT/ADV/198/88/15

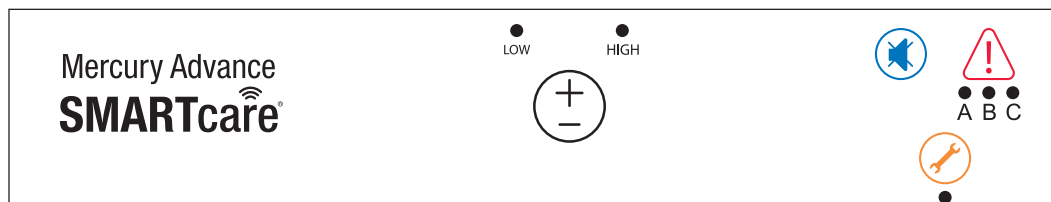
Tænd/sluk kontakt akustisk advarsel nulstilling

Tænd/sluk kontakten tænder og slukker for strømmen til pumpen.

Når pumpen registrerer en akustisk advarselstilstand, kan denne gøres lydløs og nulstilles ved at slukke og tænde pumpen.
